Identificación de problemas
de envejecimiento e
instalación, en bornas de
alta tensión

CASO DE ESTUDIO

Identificación de problemas de envejecimiento e instalación en bornas de AT – Análisis con FP de 1 y 500 Hz

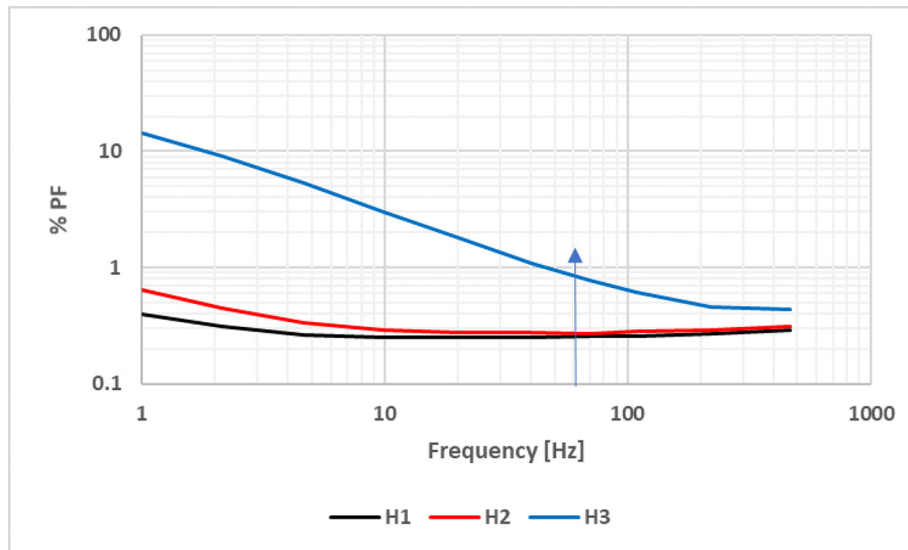
Figura 1: Resultados NB DFR en las bornas de 69kV desde AT

- Dados los resultados de la prueba PF FL, la empresa de servicios realizó pruebas NB DFR en las bornas del lado alta. Las mediciones de 1 Hz y 505 Hz de esta prueba se proporcionan en la Tabla 2. Estos resultados afirman el buen estado y la calificación de la borna H1 y H2, pero los valores obtenidos en la borna H3 denotan una calificación de investigación.

Los resultados de la prueba NB DFR para la borna H3 (línea azul en la Figura 1) muestran las siguientes dos características eléctricas preocupantes y que ameritan su reemplazo,

- Una borna en buenas condiciones tendrá un valor de FP con corrección de temperatura ITC $\leq 1\%$ a 1 Hz. El resultado de la prueba de PF de 1 Hz con corrección de temperatura de ITC de la borna H3 fue 7,92% (Tabla 2).
- El resultado de la prueba LF PF de 10 kV, 1.1% (Tabla 2), y el resultado de la prueba LF PF a 250 V, un voltaje de prueba NB DFR típico, tomado de la Figura 1, 0.8%, son diferentes. Esto implica una dependencia del voltaje de los resultados de la prueba LF PF.

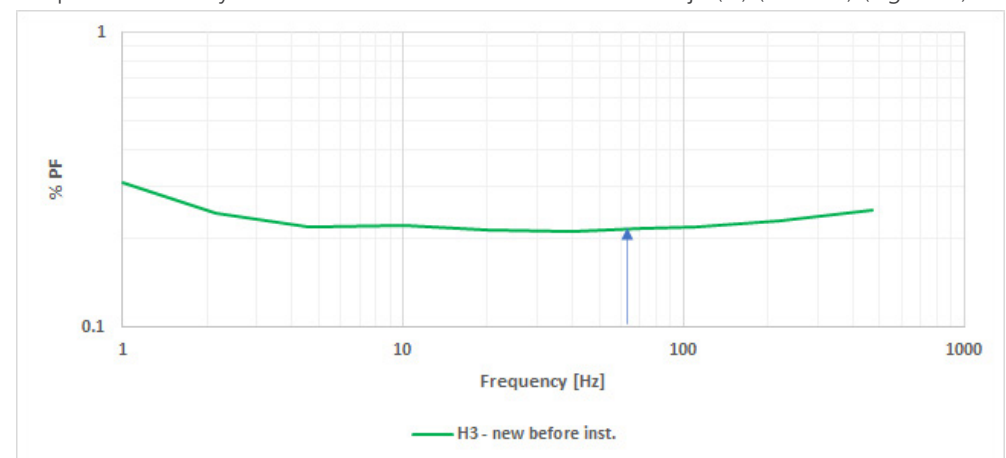
Figura 2: Resultados de las pruebas NB DFR de la borna nueva antes de instalación.

- Antes de instalar la borna en el transformador, se realizaron pruebas LF PF y NB DFR en la borna de reemplazo H3 para confirmar su integridad. Los resultados de las pruebas LF PF y NB DFR indicaron el buen estado del buje (G) (Tabla 3) (Figura 2).

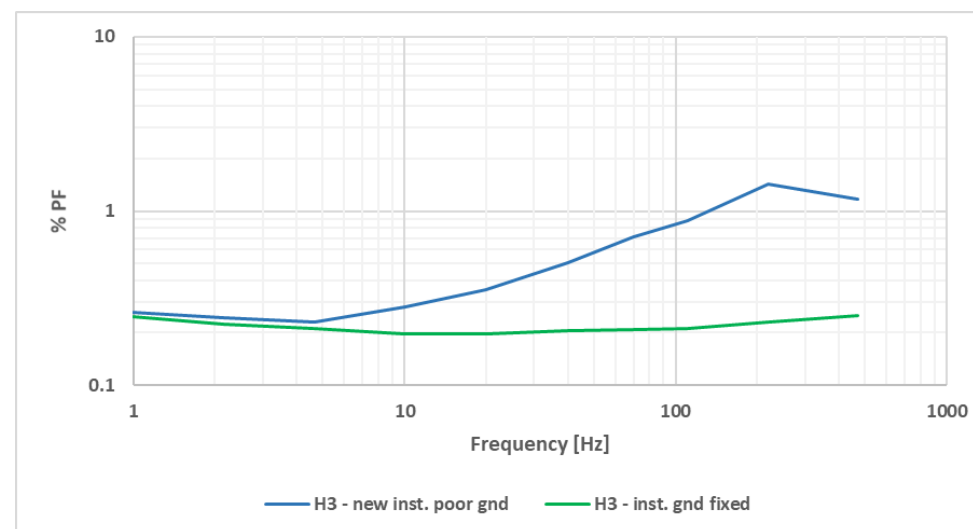
Figura 3: Efecto de conexión a tierra en los resultados de la prueba NB DFR del buje de reemplazo de H3

- El resultado de la prueba de LF PF a 10 kV para la borna de reemplazo de H3 fue aceptable. Sin embargo, el resultado de LF PF corregido por la temperatura de ITC es ~ 1,5 veces el valor medido, mientras que los resultados de 1 Hz medidos y los resultados corregidos por temperatura de ITC son casi los mismos y el resultado de la prueba de PF de 505 Hz es a la vez no típico y notablemente más alto que los resultados de la prueba de PF de 505 Hz para los bujes H1 y H2.
- Las pruebas de DFR NB para la borna de reemplazo H3 instalado revelaron una respuesta no típica, con pérdidas inusualmente altas en el rango de alta frecuencia (curva azul en la Figura 3).

- Los datos mostrados se refieren a la integridad de la conexión de la borna a la cuba del transformador. Para verificar el posible problema de puesta a tierra, el especialista aplicó una cinta de tierra a la brida de la borna y repitió las pruebas LF PF y NB DFR (Tabla 6). Se observó una mejora significativa en los resultados de la prueba de PF de LF y en la respuesta dieléctrica con la cinta de tierra en uso (curva verde en la Figura 3).

- Cabe señalar que el especialista en pruebas de campo no tenía experiencia previa en la detección de una mala puesta a tierra de la borna. Cuando se le presentó la causa probable de esta anomalía de 505 Hz, el especialista utilizó un multímetro y midió la resistencia entre la cuba del transformador y la brida de la borna sin previo aviso de una resistencia emitir. Sólo con el uso de un instrumento de ensayo de baja resistencia de cuatro terminales el especialista fue capaz de detectar una diferencia de «antes y después». Esto resalta la sensibilidad excepcional de una prueba de NB DFR en bornas con una mala conexión a tierra.

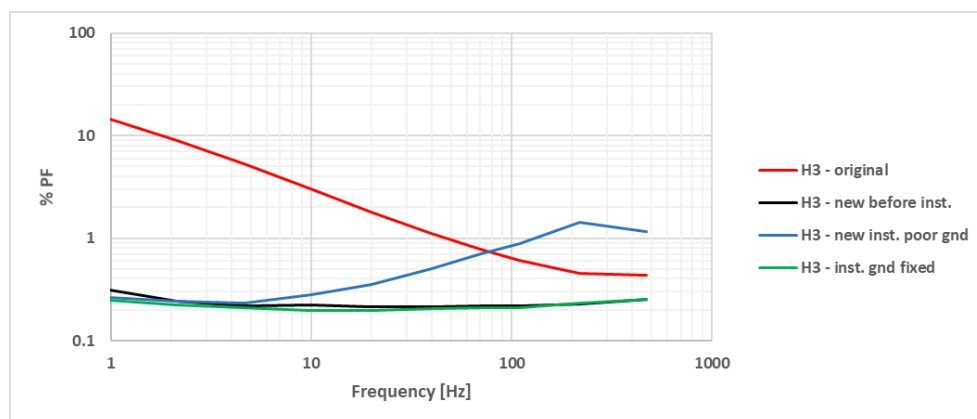
Figura 5: Curvas de prueba DFR NB de bornas H3

- Las curvas NB DFR de la borna H3 original, la borna de reemplazo H3 antes de la instalación, después de la instalación con una puesta a tierra deficiente y, finalmente, después de ajustar una buena conexión a tierra se muestran en la Figura 5. Esto permite comparar de manera visual, una borna envejecida, respecto a una borna en condiciones, incluso verificar la conexión correcta de una borna.
